Oggetto: Riscontro ARPA Puglia riguardo la richiesta di accesso ai verbali sopralluogo e ai report tecnici in merito allo sversamento in mare della M.M. "Cavour" avvenuto in data 20/01/2016.

VERBALE DI SOPRALLUOGO N. 8/ST/16

ALLEGATO FOTOGRAFICO AL VERBALE DI SOPRALLUOGO N. 8/ST/16

Oggetto: rapporto tecnico circa le operazioni di pronto intervento e bonifica specchi acquei presso la Stazione Navale Mar Grande di Taranto, a seguito inquinamento unità M.M. "Cavour". Giorni 20- 22/01/2016.

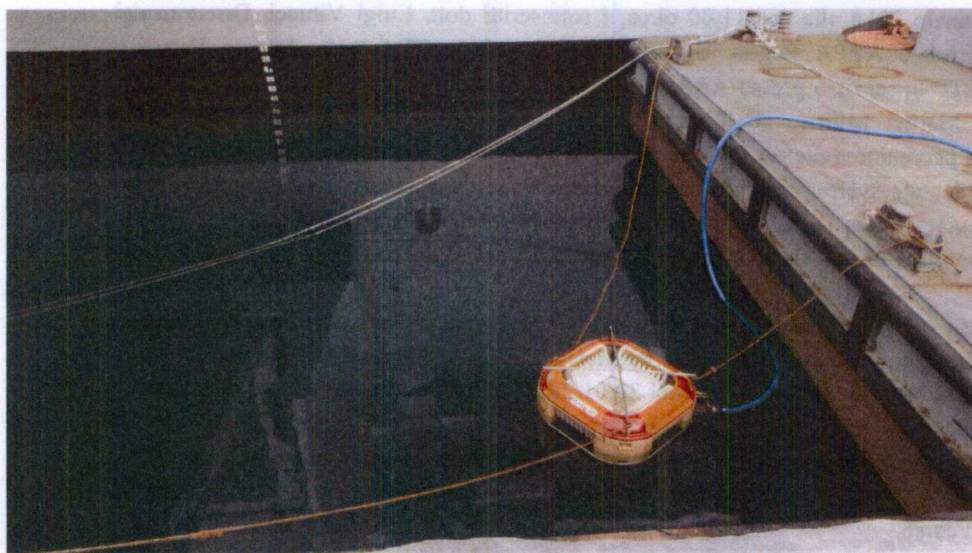
Foto n. 1 – Specchio acqueo antistante la nave interessato dallo sversamento- operazioni di bonifica a cura della ditta Ecotaras.

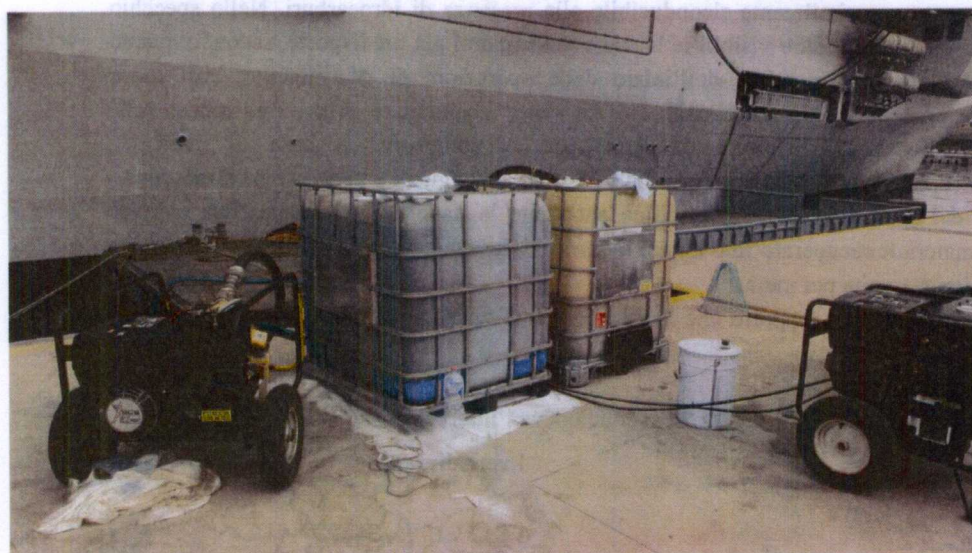
Foto n.2 – Cisterne di materiale recuperato presenti sulla banchina

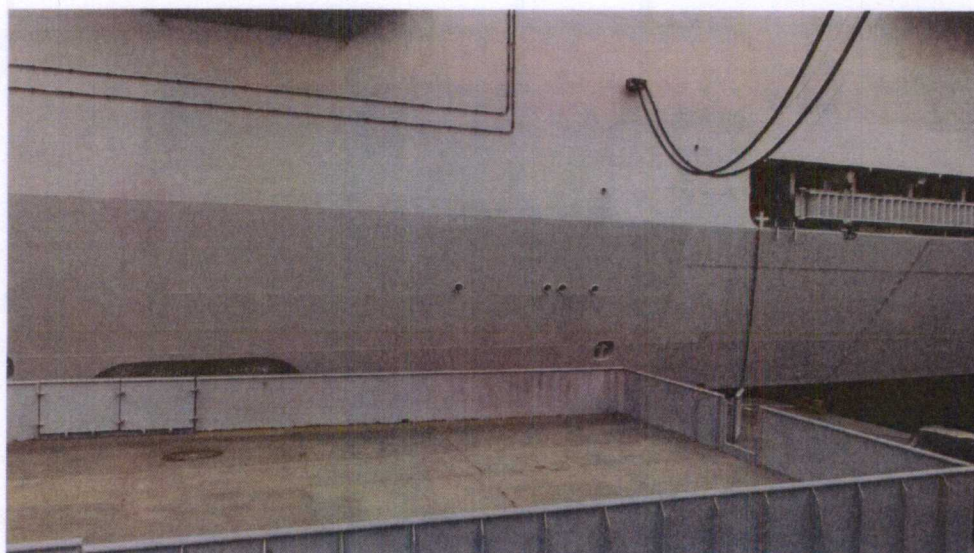
Foto n.3 – Boccaporto di rifornimento carburante

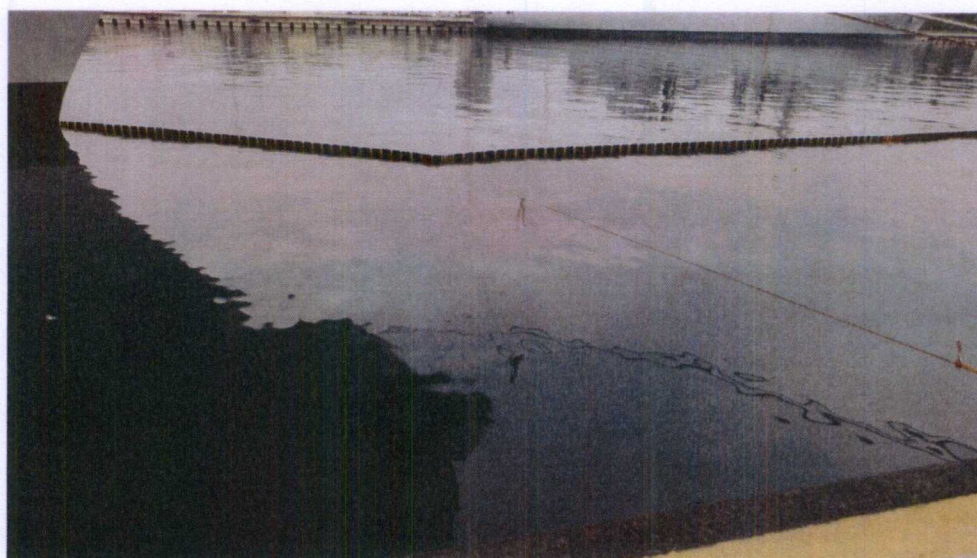
Foto n.4 –Barriere galleggianti predisposte per il contenimento dello sversamento
